**NOTIFICAÇÃO | AUTO DE VISTORIA - PROCESSO: 17.04.08/2023/37**

## AUTO DE VISTORIA

Processo: 17.04.08/2023/37

Local: Rua do Onofre, Viseu

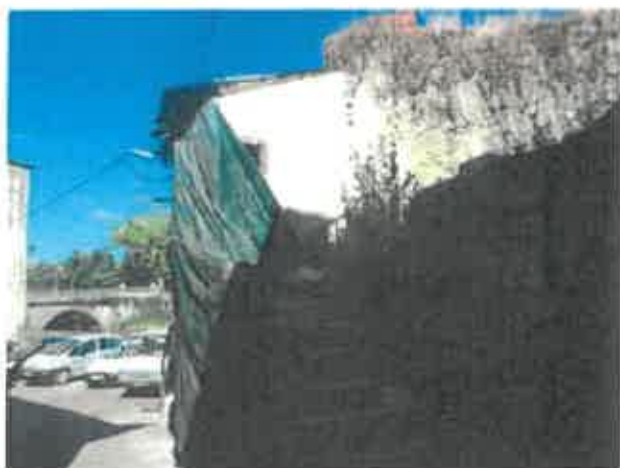
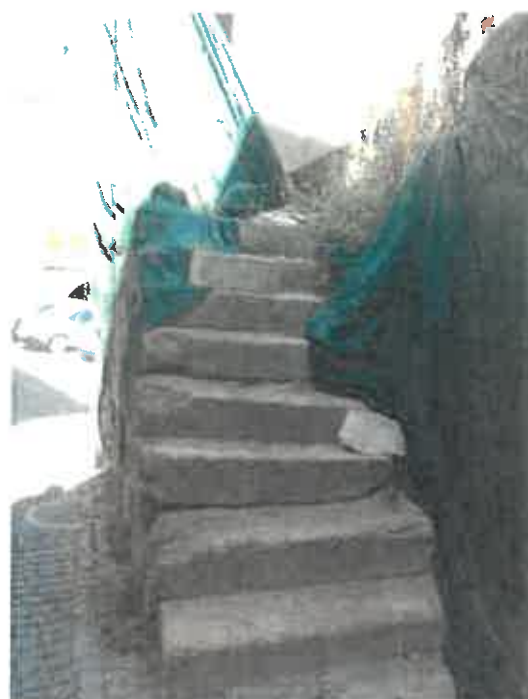
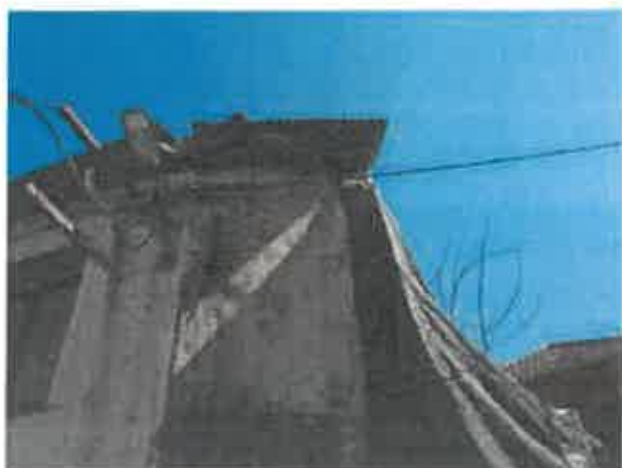
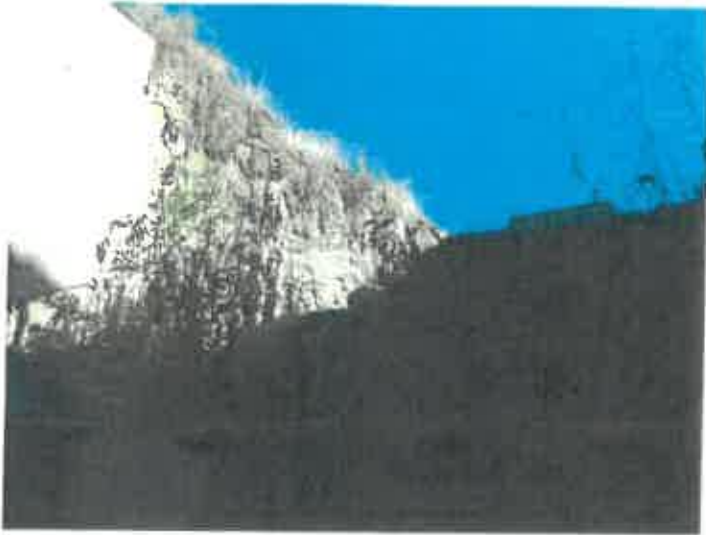
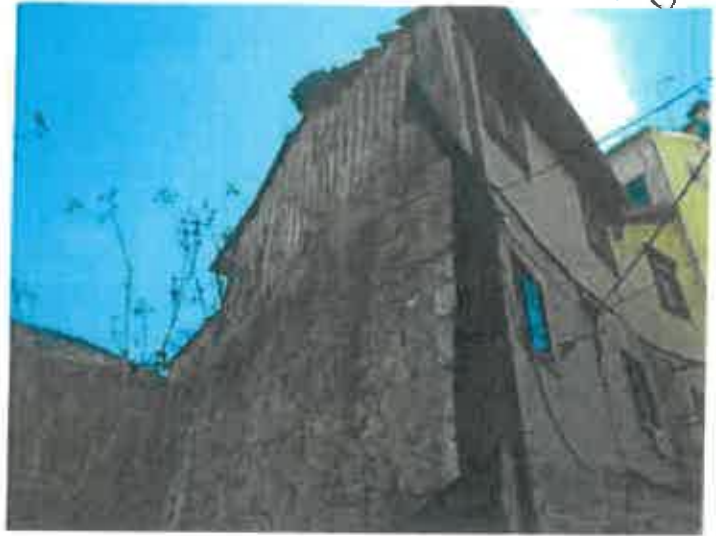
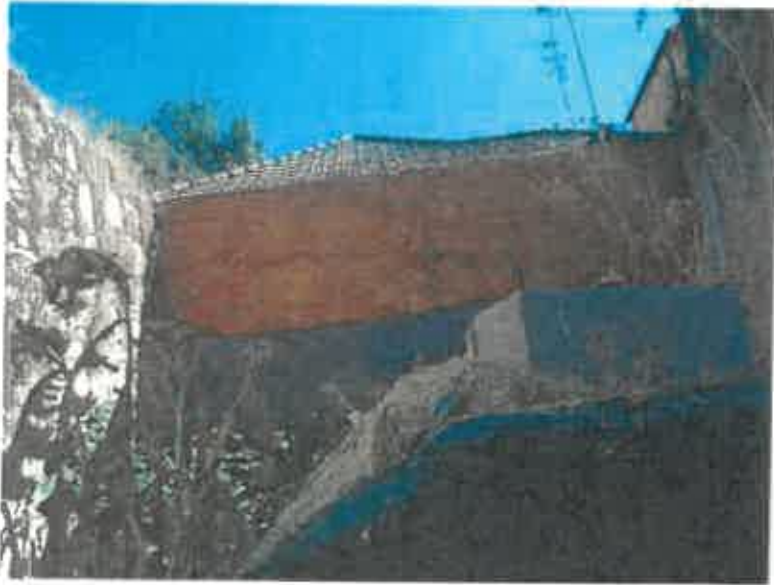
**REGISTO FOTOGRÁFICO**

Atualmente, o referido edifício encontra-se devoluto e em estado de ruína, estando genericamente demolido até ao piso do rés-do-chão. Mantém-se ainda edificado um compartimento ao nível do 1.º piso, parcialmente vedado com rede.

A cobertura do referido compartimento é constituída por chapas metálicas apoiadas numa estrutura em madeira, a qual se encontra visivelmente degradada, representando um risco de queda para a via pública.

O edifício possui umas escadarias, que dão acesso ao seu interior

No que se refere ao edifício, as condições atuais não apresentam perigo direto para pessoas e bens que circulam na via pública, no entanto podem-se agravar com o tempo, constituindo-se como um foco de insalubridade.

- a) À limpeza da vegetação existente no interior do edifício;-----
- b) À remoção dos elementos soltos degradados na cobertura;-----
- c) À vedação do acesso à escadaria, uma vez que dá acesso ao interior do imóvel criando perigo para os utentes da via pública;-----
- d) Aos trabalhos necessários para resguardo e impermeabilização das empenas que ficaram expostas aquando das obras de demolição.-----
