EDITAL

NOTIFICAÇÃO | AUTO DE VISTORIA - PROCESSO: 17.04.08/2024/2

AUTO DE VISTORIA

Local: Rua Fundo do Povo, n.º34, Oliveira de Barreiros

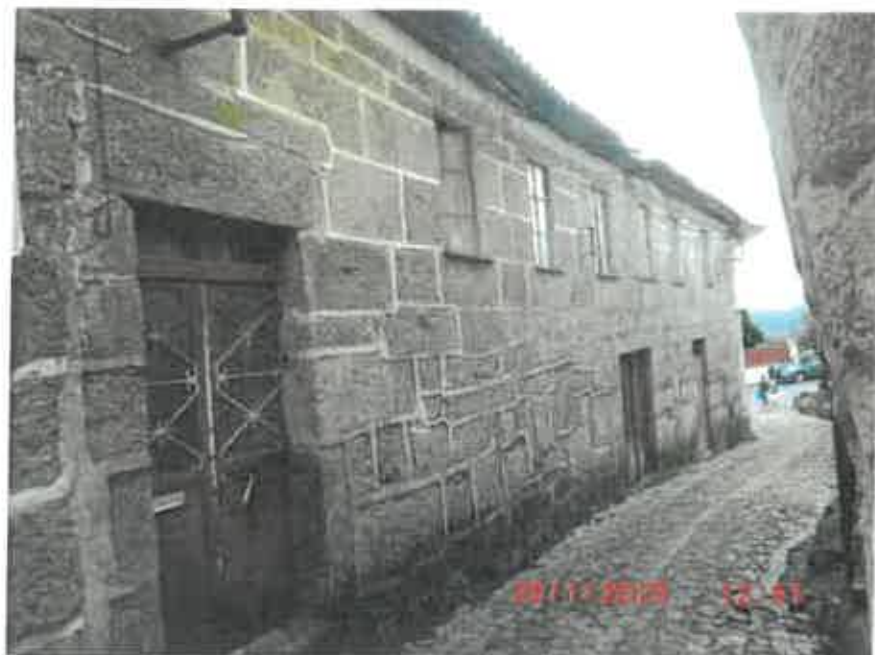
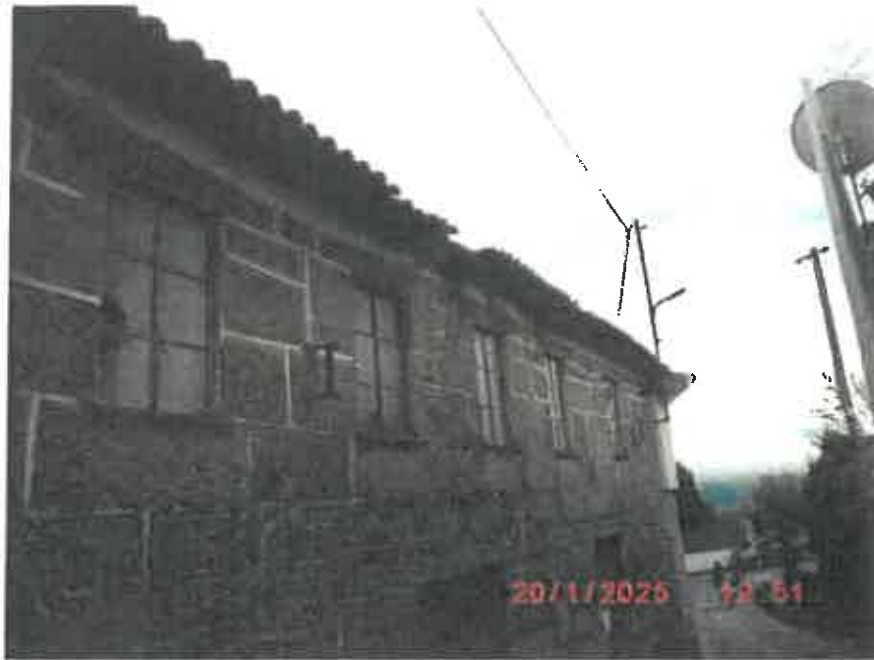
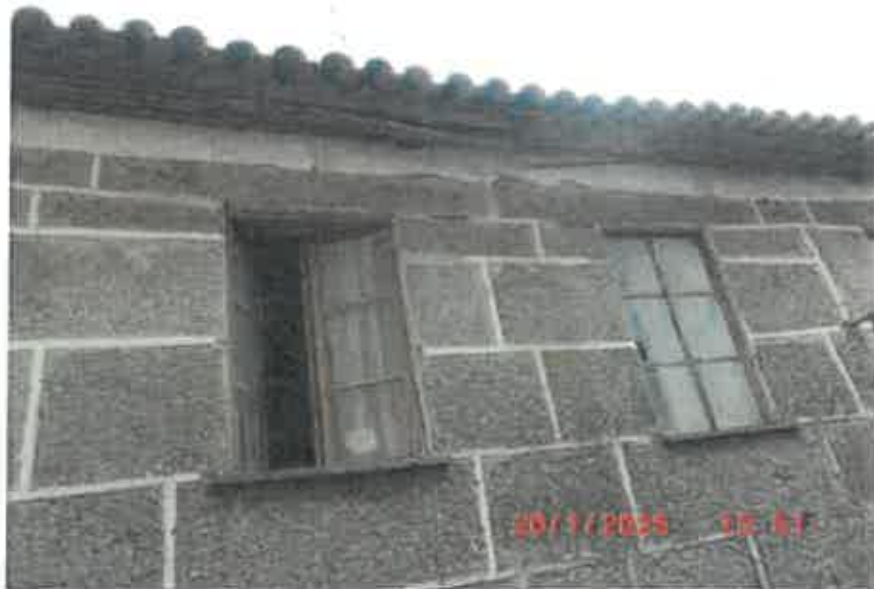
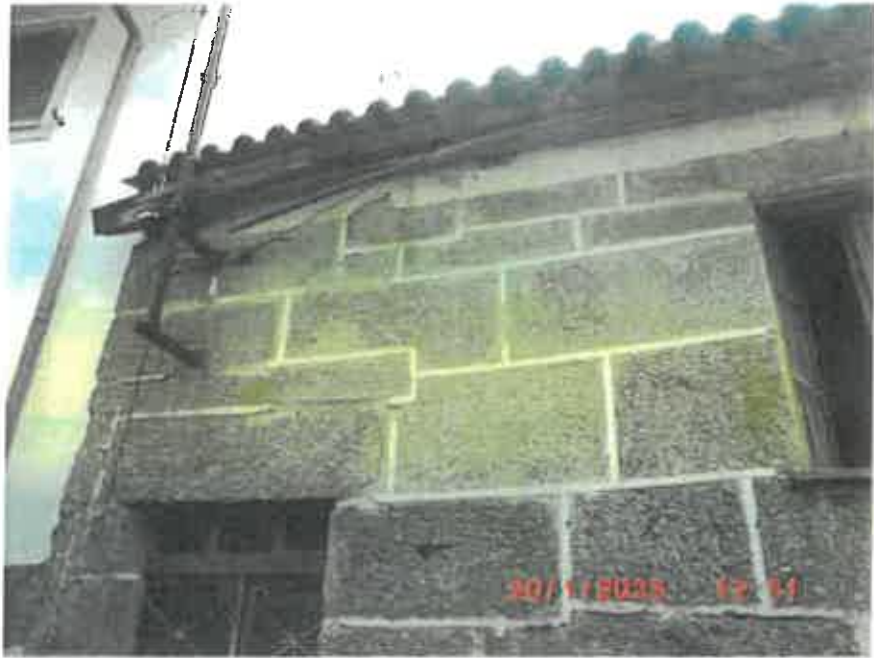
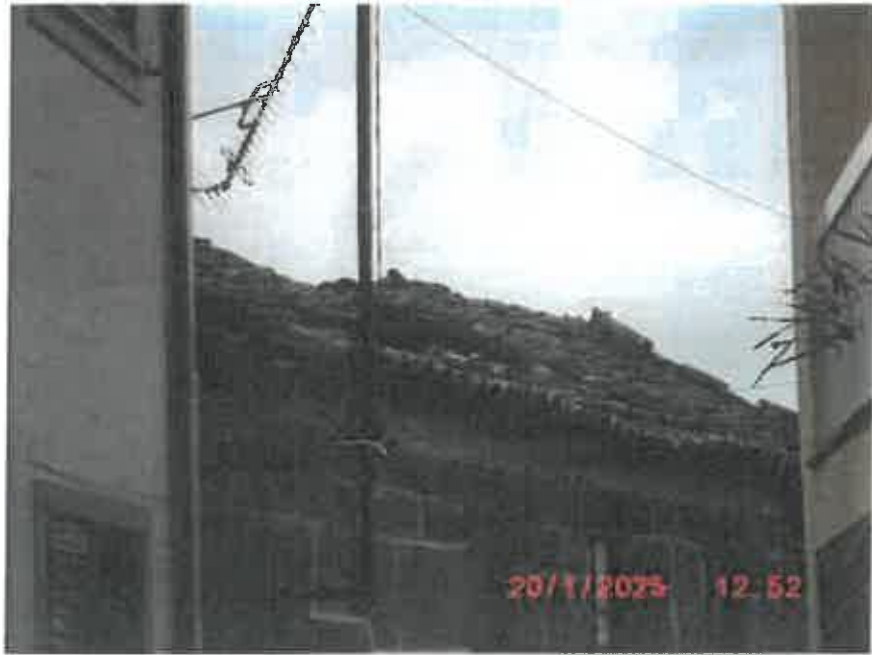
REGISTO FOTOGRÁFICO

Após vistoria efetuada, verificou-se que o edifício encontra-se devoluto e com sinais evidentes de degradação.

Da visualização exterior verifica-se que a estrutura da cobertura encontra-se danificada, tendo parte desta ruído para o interior do edifício.

O beirado, em madeira, apresenta elementos soltos e sem telhas em algumas partes.

Os vãos são em ferro e vidro, encontrando-se a maioria fechados.

A edificação encontra-se implantada à face da via pública, muito próxima de outras edificações, aumentando o perigo para todos os utilizadores da zona, dada a degradação da cobertura.

- a. para efetuar **no prazo de 30 dias**:
 - i. Proceder à retirada e/ou consolidação dos elementos soltos do beirado e cobertura que constitui perigo para pessoas e bens;

- ii. Remoção de caixilharia existente com elementos soltos que causem perigo para pessoas e bens ou proceder ao encerramento dos vãos, através de material opaco resistente;

- b. para efetuar **no prazo de 45 dias**:
 - i. Consolidação ou Demolição de elementos em mau estado, que possam causar perigo para pessoas e bens (cobertura);

- ii. Remoção de todo o entulho proveniente da demolição e transporte a vazadouro;
